CONSERVAÇÃO DAS SUPERFÍCIES ARQUITETÔNICAS DO MUSEU CASA DE RUI BARBOSA. ETAPA DE TESTES DAS ARGAMASSAS À BASE DE CAL.

CARVALHO, Claudia S. Rodrigues de. Arquiteta Dc PSc, arquiteta da Fundação Casa de Rui Barbosa e coordenadora do plano de conservação preventiva do Museu Casa de Rui Barbosa.

FERREIRA, Thiago Turino. Arquiteto MSc, bolsista do tipo desenvolvimento tecnológico (nível superior DT3) da Fundação Casa de Rui Barbosa.

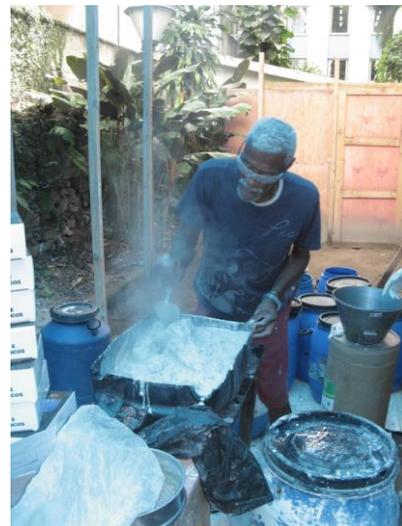
A equipe de execução sentiu dificuldade em homogeneizar as argamassas do grupo A como na aplicação do material pela falta de água nas formulações. Entretanto o maior desafio encontrado foi na execução das argamassas do grupo B por ser um processo pouco conhecido de formulação de argamassa. Foi preciso controlar muito bem a quantidade de água adicionada no traço do grupo B pois a cal deveria manter seu ponto de reação, ou seja, era preciso evitar a queda brusca de temperatura ou o aumento excessivo da mesma. Já as argamassas onde se utilizou a pasta de cal, a dificuldade maior foi conseguir homogeneizar a cal com a areia já que se evitou adicionar água além da presente na pasta.

Forte reação da argamassa B1 após a colocação da água (Fonte: FCRB).

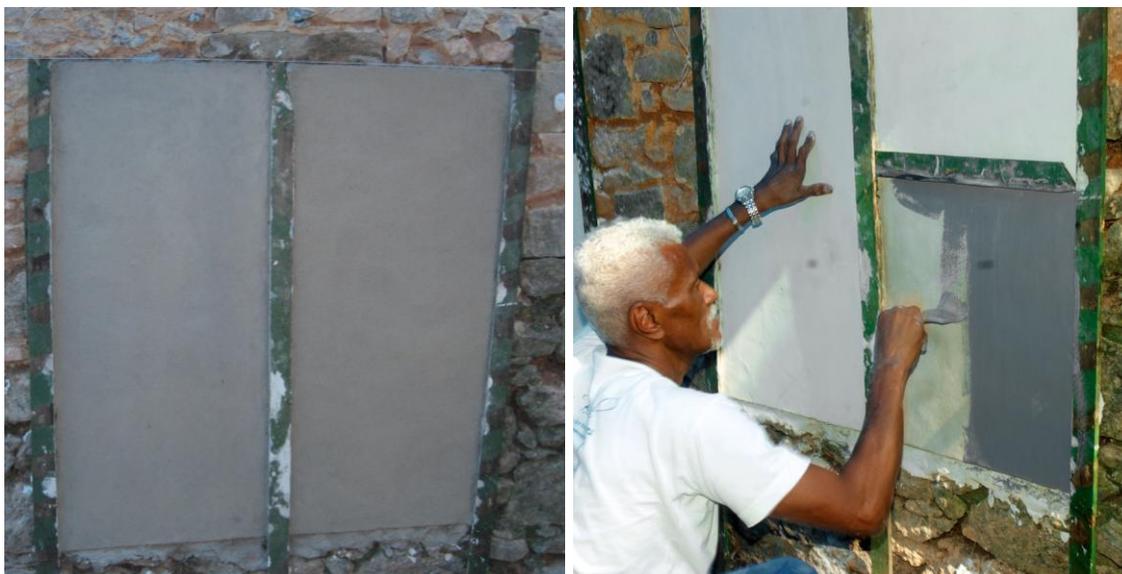
A argamassa do tipo D tinha uma granulometria muito fina, criando um aspecto similar a argamassa do tipo “cimentcola”. A aplicação da argamassa foi bastante facilitada pela sua trabalhabilidade e o tempo de pega mais lento que as demais, sendo necessário aguardar 1 dia para aplicação da segunda camada de argamassa e algumas horas pro acabamento final. O aspecto final da superfície nada se parecia com as argamassas tradicionais aplicadas

anteriormente. A argamassa apresentava uma aparência muito lisa e uma coloração cinza, o que levantou a possibilidade da presença de cimento na composição da argamassa.

Painéis D finalizados. Painel D1 queimado e D2 camurçado (Fonte: FCRB).

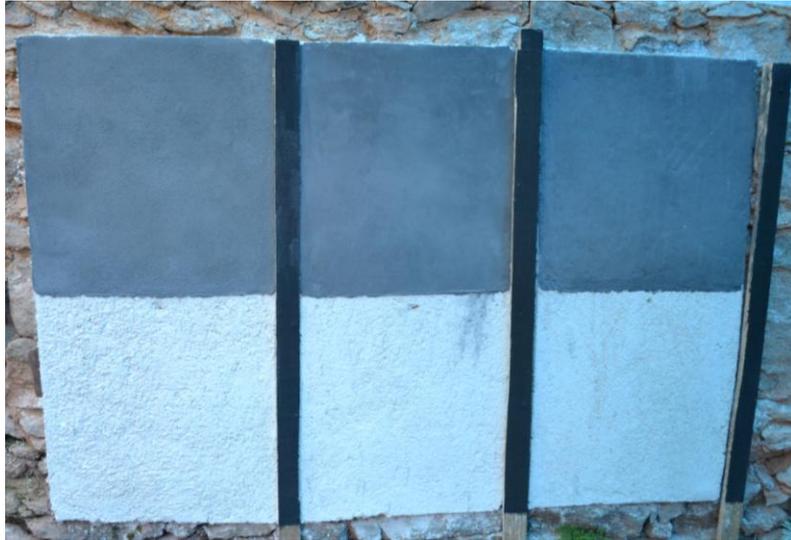
Durante os 2 primeiros meses de observação pós a aplicação os três tipos de acabamentos do painel A apresentaram uma boa coesão, homogeneidade na cor e textura. O acabamento de pintura apresentou algumas marcas do pincel, mas foi considerado normal em se tratando do material. O emboço apresentava certa falta de coesão da areia, que se soltava ao se passar a mão mas após a aplicação o reboco e da pintura o problema foi sanado. A argamassa não apresentou nenhuma fissura, descolamento ou outro tipo de patologia que pudesse interferir nos resultados. Quanto a dureza, a argamassa parecia estar bem compacta e firme apesar da areia solta. Os aspectos de textura, cor e homogeneidade do acabamento final, o grupo A apresentou excelentes resultados.

Resultados obtidos nos painéis A após 2 meses (Fonte: FCRB).

As argamassas do grupo A apresentaram desempenho inferior em relação a trabalhabilidade e coesão do emboço por conta da falta de água na formulação dos traços. Entretanto as argamassas não apresentaram nenhuma fissura, descolamento ou outro tipo de patologia que pudesse interferir nos resultados. Quanto aos aspectos de textura, cor e homogeneidade do acabamento final, o grupo A apresentou excelentes resultados sendo eleito o melhor acabamento dentre todos os grupos até o momento. A maior questão no uso deste grupo de argamassa nas futuras intervenções das fachadas do museu é a dificuldade de se trabalhar com a cal virgem que deve ser extinta e mantida imersa por no mínimo 1 mês para alcançar um desempenho aceitável.

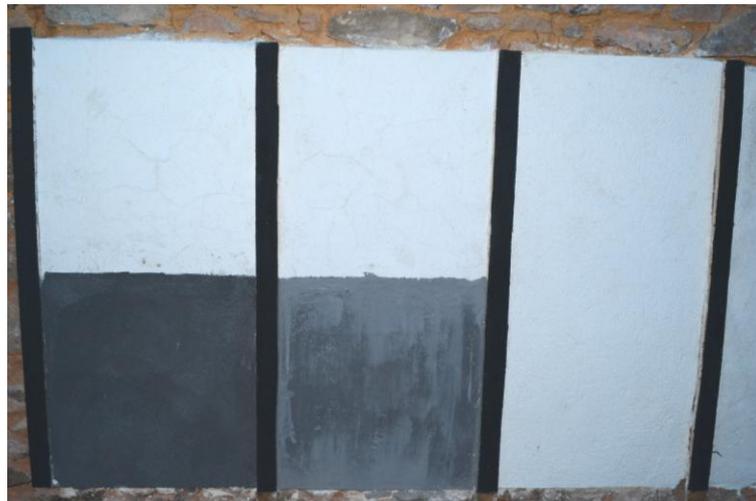
Enquanto isso os painéis B tiveram uma mudança significativa na argamassa de emboço. O material se contraiu consideravelmente criando rachaduras aparentes a distancia (desde o momento da aplicação já era possível ver fissuras). O excesso de água na formulação das argamassas e o tempo curto de descanso deve ter causado estas patologias. O reboco que apresentou melhor desempenho foi o B3 por apresentar uma proporção maior de areia (traço 1:5) o que reduziu a retração da argamassa, gerando poucas fissuras. Quanto a dureza e coesão, o material apresentava um ótimo resultado, ao que parece a argamassa ficou muito mais homogênea que as outras por causa do apagamento da cal junto com a areia. Já em relação ao acabamento, o reboco se apresentou mais homogêneo em relação a cor mas a textura apresentava marcas deixadas pela tábua usada no acabamento. Entretanto a pintura apresentou um resultado pouco homogêneo em relação a cor e textura, ficou evidente a variação de cores acentuando assim as marcas do pincel.

Resultados obtidos nos painéis B após 2 meses (Fonte: FCRB).

Já o grupo B apresentou resultados opostos ao do grupo A, as argamassas apresentaram ótima trabalhabilidade e coesão no momento de formulação e aplicação do material pela quantidade elevada de água mas devido ao pouco tempo de descanso da argamassa após a extinção da cal (1 semana) e do excesso de água, a argamassa apresentou fissuras já no primeiro momento após a aplicação. O desempenho da argamassa talvez poderia ter sido maior se a argamassa tivesse descansado o mesmo tempo que as outras ficaram (2 meses). A falta de conhecimento desta técnica de formulação de argamassa de cal pode ter contribuído para resultados inferiores, o que levanta a dúvida se seria viável utilizar esta técnica nas intervenções do museu.

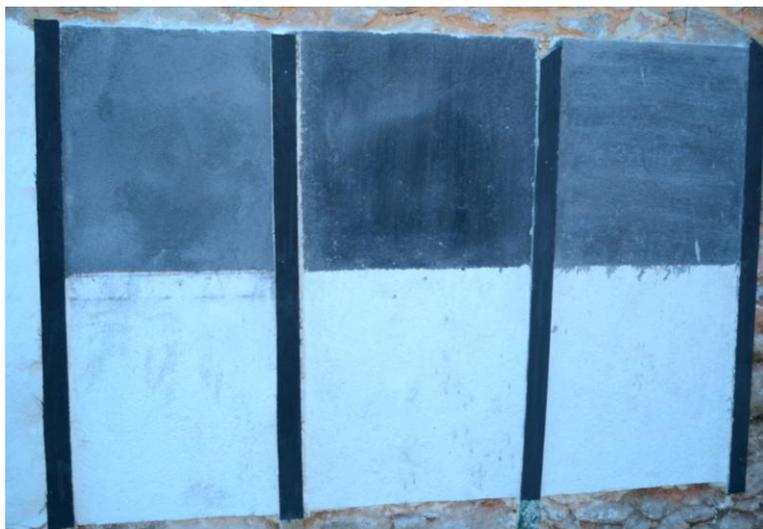
Os painéis C tiveram um ótimo resultado em relação ao emboço em todos os aspectos: coesão, dureza e retração. Aparentemente a cal hidráulica industrializada apresentou os melhores resultados aparentes, talvez pelo fato de ter havido um descanso da argamassa antes da aplicação. Já os acabamentos não tiveram o mesmo desempenho. O reboco apresentou uma textura homogênea mas ocorreu uma leve variação de cores. Nas pinturas os resultados foram bastante inferiores tanto nas cores, que variavam de forma gritante quanto na textura que revelaram as marcas de irregularidade do emboço e as parcas do pincel.

Resultados obtidos nos painéis C após 2 meses (Fonte: FCRB).

O grupo C apesar de ser uma argamassa industrializada, que normalmente é considerada inferior a cal virgem, apresentou ótimos resultados na etapa de aplicação e monitoramento ao se comparar com o grupo A. O emboço e o reboco apresentaram ótimos resultados, apenas as pinturas não tiveram resultados aceitáveis. Dentre as cals utilizadas, a cal hidratada industrializada é o material mais viável de se utilizar por já vir pronta para o uso. Contudo acreditamos que seu desempenho aumentou e chegou a ser comparado com a cal

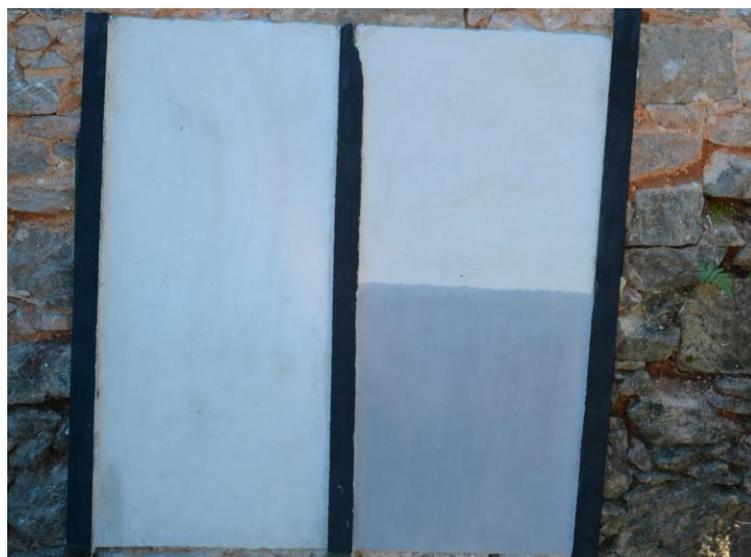
Finalmente o painel D apresentou resultados completamente diferenciados. O material em nada se parece com as características de uma argamassa de cal. A textura é bastante lisa, mais parecendo uma argamassa de cimento, uma cor mais acinzentada, um material altamente coeso, e aparentemente com uma dureza bem inferior. Já a pintura de silicato apresentou uma aparência uniforme em relação a cor e textura mas apresentava um tom acetinado, o que não condiz com a aparência da cal.

Resultados obtidos nos painéis D após 2 meses (Fonte: FCRB).

Finalmente o grupo D apesar ter apresentado bons resultados na aplicação e cura, o material apresentou resultados inferiores em relação ao acabamento. O grande problema de se utilizar uma argamassa pronta é a falta de conhecimento da formulação e da composição da mistura o que eleva o risco de se apresentar problemas patológicos no futuro.

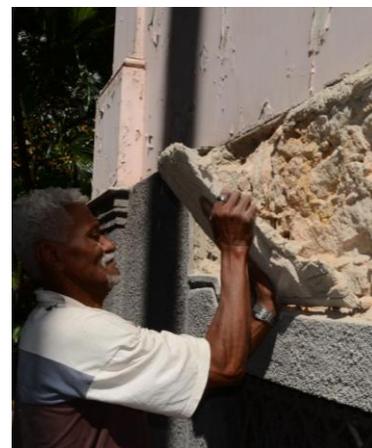
Amostra removida da área danificada da fachada do museu (Fonte: FCRB).
