ANTIGA CAVALARIÇA
PROJETO E OBRA DE RESTAURAÇÃO
[2007/2008]

A antiga cavalaria, atualmente chamada de garagem, é uma das edificações que compõe o conjunto construído do Museu Casa de Rui Barbosa. A construção é composta de duas salas laterais e um espaço central, que funciona como local de guarda e exposição de três veículos de tração animal - landau, coupê e vitória -, e, do automóvel Benz, todos pertencentes a família Rui Barbosa. As duas salas laterais conformavam ambientes de trabalho, hoje, uma delas faz papel de antessala à exposição dos automóveis, com cartazes explicativos relativos ao contexto do acervo em questão, e a outra, é uma sala de conservação.

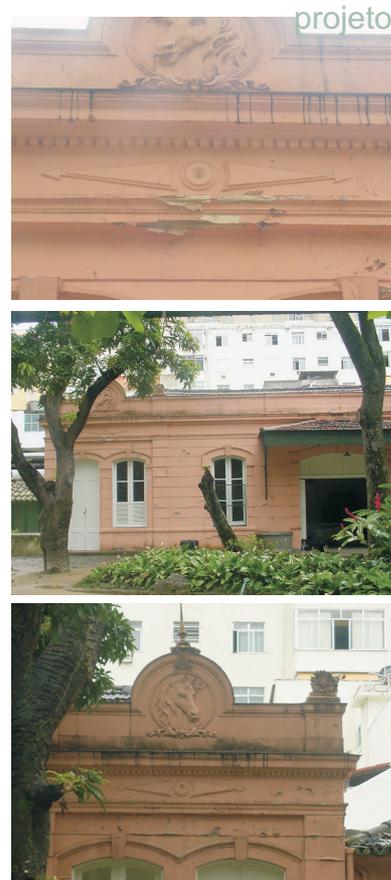
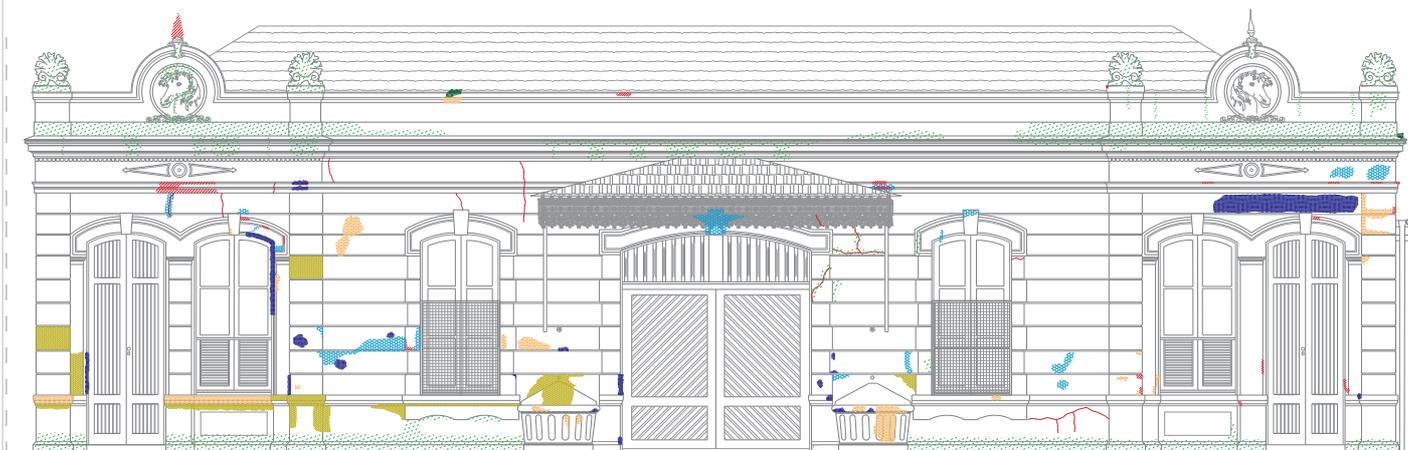
FACHADA FRONTAL

As 4 fachadas, que haviam passado por uma intervenção seis anos antes, se encontravam em um estado de deterioração avançado pelo uso inadequado de materiais e de técnicas na ocasião. Nos revestimentos, havia desprendimento tanto da pintura (pela aplicação de tinta tipo plástica incompatível e agressão direta das intempéries) quanto da argamassa (a intervenção passada havia adotado o uso de argamassa de cimento incompatível com os materiais originais, até aproximadamente 2m de altura), inclusive na cimbalha, frisos, ornatos e no tanque.

Os ornamentos superiores estavam com a leitura prejudicada pelas diversas camadas de tinta e pontos de pátina orgânica, decorrentes da umidade recebida da água da chuva, tanto na parte superior (cimbalha, frisos e platibanda) quanto no embasamento pelos respingos no chão e pela umidade ascendente. No coroamento, o dano agravava-se pela proximidade de galhos de árvores de grande porte.

A fachada possuía ainda elementos estranhos ao seu conjunto, como grades de segurança nas janelas e novos tubos de queda saindo pela fachada dos fundos que direcionavam a água da chuva ao

Limpeza manual com escovas de cerdas macias e remoção mecânica das camadas de tintas com espátula.

Retirada de toda a argamassa inadequada seguida pela regularização com argamassa a cal, e a pintura da superfície também a base de cal. Este procedimento objetivava a “respiração” das alvenarias para evitar o aparecimento de bolhas que levam ao desprendimento da pintura e de argamassa

Retirada das peças danificadas ou quebradas e substituição por outra de mesmo material e formato. Impermeabilização do topo da cimaltha com chapim e cobre.

Percussão para verificação dos trechos não consolidados. Limpeza manual com escova de cerdas macias e remoção das camadas de tinta com espátula e bisturi. Regularização da superfície com argamassa de cal seguida de pintura com tinta especificada in loco, também a base de cal.

Para os ornatos não passíveis de consolidação ou recuperação local, refazimento através moldes de silicone feitos a partir dos originais e fixação com pinos de aço.

Preenchimento com tijolo furado e argamassa de cal, de dois vãos de ar-condicionado e das seteiras irregulares na fachada fundos, com posterior pintura também à base de cal. Para as outras seteiras foi recomendado apenas filtros tipo Hepa para a proteção do acervo.

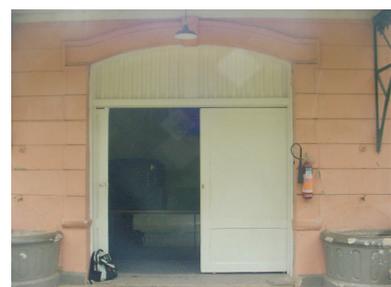
As esquadrias em madeira, ora se configuram por folhas cegas, ora por venezianas e vidro. Estas não apresentavam grandes danos, apenas no revestimento de pintura. Nos locais com maior umidade, os alisares se encontravam apodrecidos pelo acúmulo de água.

Limpeza manual com pincel de cerdas macias; retirada das camadas de tinta anteriores (amareladas e em excesso) com soprador térmico e bisturi. Substituição das peças em madeira danificadas ou faltantes por outras de mesmo desenho - mantendo a configuração original - com posterior regularização da superfície com massa óleo seguida por pintura com tinta a óleo fosca na cor branca.

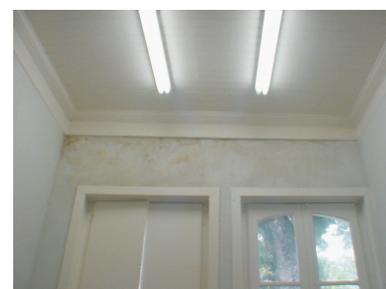
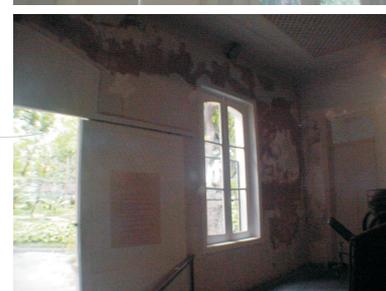
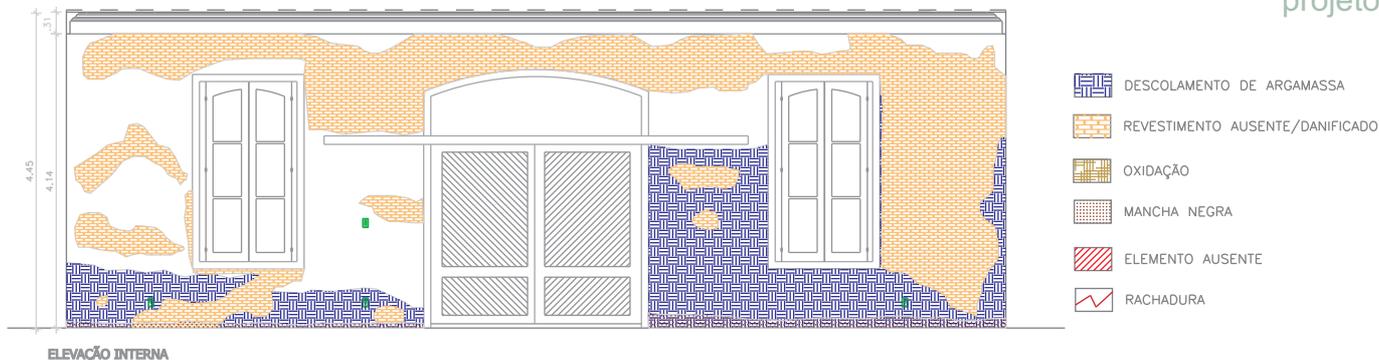
Os danos das fachadas internas possuíam relação direta com os danos da cobertura. Os revestimentos internos se encontravam bastante deteriorados, em função da umidade excessiva e de intervenções inadequadas.

A parede mais crítica era a da fachada frontal, sendo o local da cobertura onde várias telhas se encontravam quebradas, contribuindo para a infiltração da água da chuva, proporcionando decorrentes desprendimentos de revestimento (argamassa e/ou pintura), para além das áreas de infiltração (*devido a intervenções irregulares), além de manchas na alvenaria.

As fachadas internas teriam grande parte de seus problemas sanados na medida em que a recuperação da cobertura fosse realizada.

Para as fissuras que apresentava, foi recomendada a correção com aguadas de cal. No caso das argamassas incompatíveis, foi indicada a remoção destas e refazimento com argamassas de cal com pintura também a cal.

Para os problemas apresentados no embasamento foi sugerida apenas a manutenção constante com os materiais adequados em períodos de 12 em 12 meses para evitar o surgimento de crosta negra.

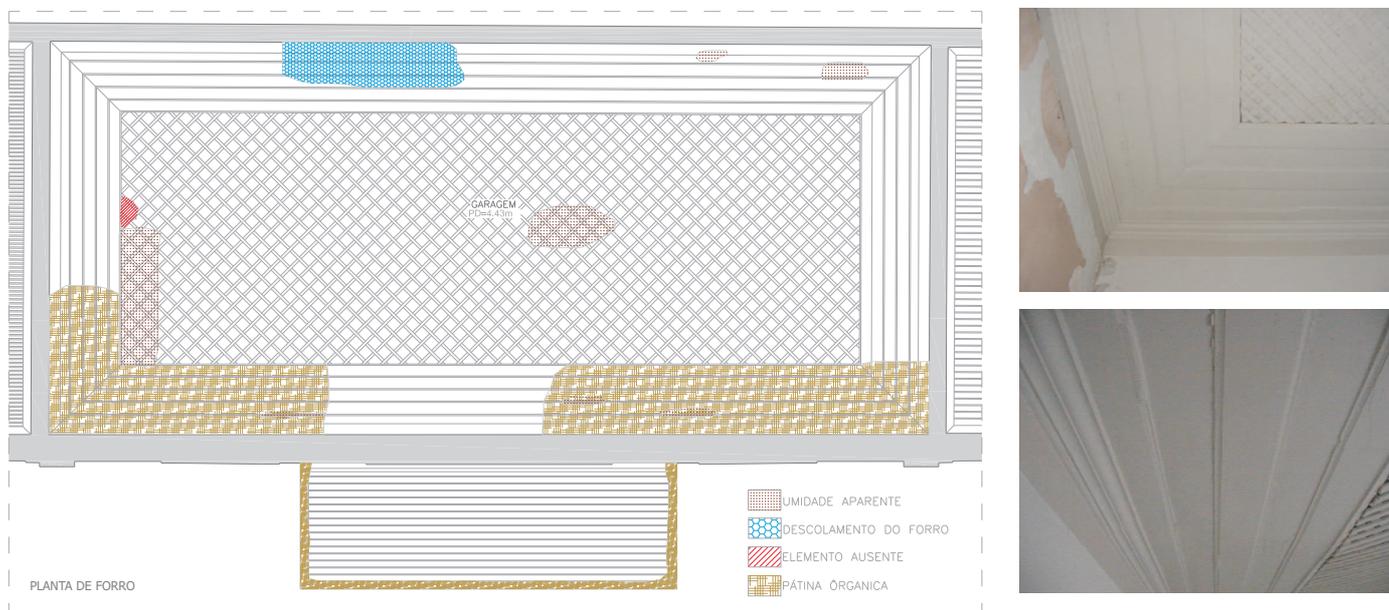
Todo o forro, em madeira, se encontrava em um estado de conservação delicado devido à umidade, que provocou danos inclusive estruturais, atingindo os barrotes de sustentação do mesmo.

O forro do pequeno alpendre situado na entrada da garagem, em lambrí de madeira, apresentava danos oriundos da umidade, também proveniente da cobertura.

Limpeza manual com pincel de cerdas macias; retirada das camadas de tinta anteriores (amareladas e em excesso) com soprador térmico e bisturi. Substituição de todos os barrotes de sustentação por peças novas no mesmo desenho, material e bitola. Para as peças do forro, substituição somente daquelas com um alto nível de degradação, por outras no mesmo desenho e material, com posterior regularização da superfície com massa óleo seguida por pintura com tinta a óleo fosca na cor branca.

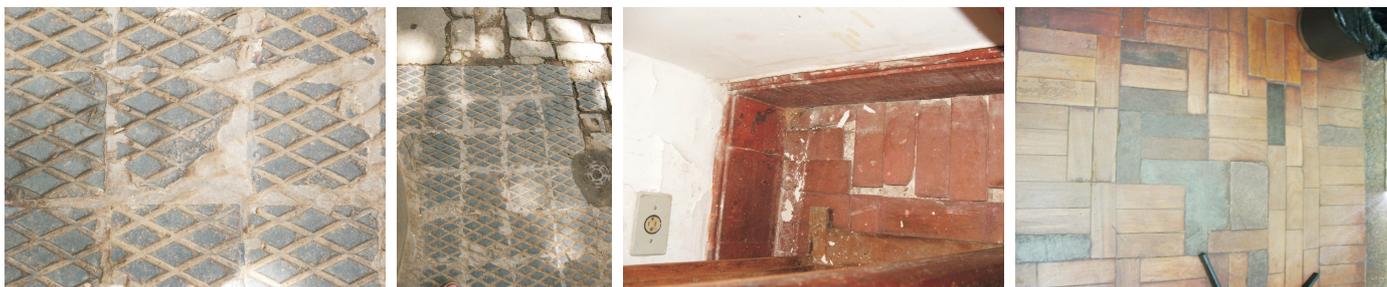
Os pisos internos estão divididos em duas tipologias: tacos de madeira nas salas laterais, e ladrilho hidráulico preto, na entrada da Garagem, e na área imediatamente externa. Os pisos mais próximos a entrada, por estarem expostos a intempéries, apresentavam mais danos, com rachaduras, peças faltantes, argamassa irregular e acréscimos em cimento.

Para os pisos em madeira, ao invés do lixamento, foram recomendados testes em pequenas partes, de preferência menos visíveis, para descobrir qual o solvente mais adequado para remoção do verniz. A reposição de peças faltantes deve ser na mesma tonalidade que a existente, mas em outro tipo de madeira, para evitar o falso histórico. As peças soltas deveriam ser fixadas da mesma maneira que as originais. Para o acabamento, cera de carnaúba em forma de pasta, aplicada com uma flanela e polida manualmente.

No caso dos pisos em Ladrilho Hidráulico, limpeza com água e detergente neutro, com escova de cerdas macias. As peças faltantes deveriam ser reproduzidas alterando um pouco a tonalidade de cor do fundo, para diferenciação em relação ao original.

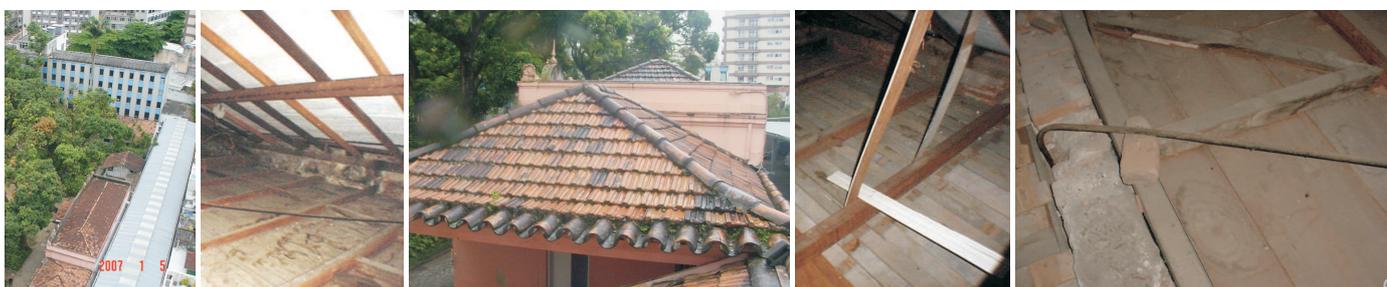
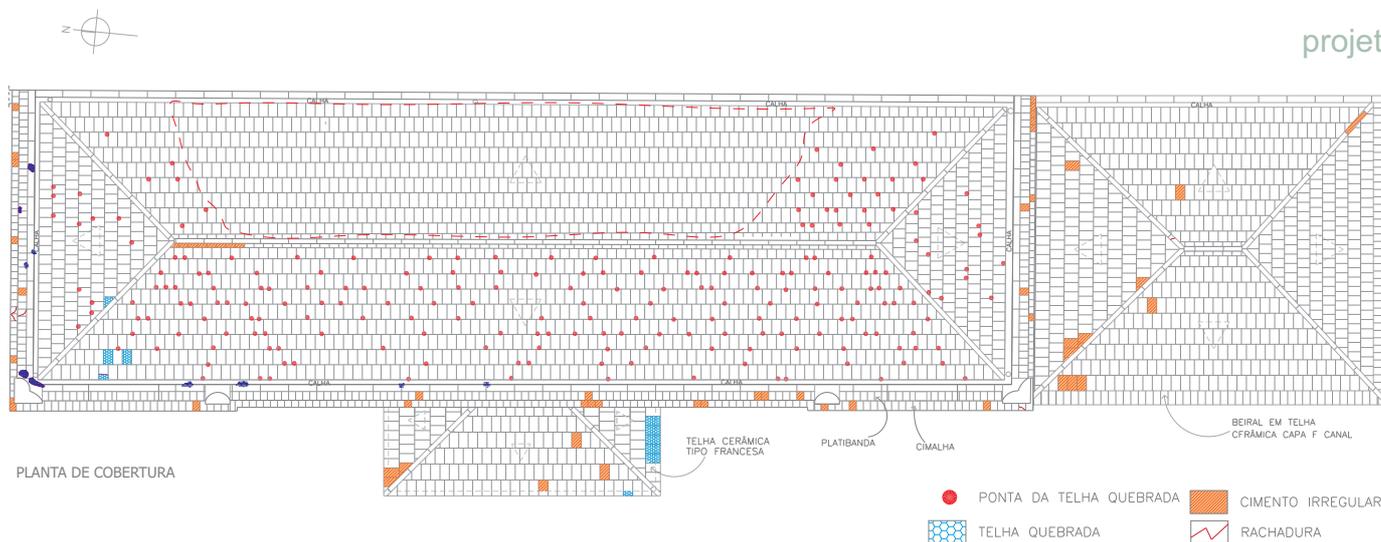
A cobertura do edifício, configurada por um telhado de quatro águas em telha francesa, apresentava vários problemas, que se configuravam como causa de diversos danos da edificação. Dentre os problemas: telhas quebradas e soltas (decorrentes da ação do tempo e queda de frutas), por vezes remendadas com argamassa de cimento; rachaduras em toda a extensão do rufo, favorecendo a entrada de água, danificando prontamente o revestimento das paredes internas do edifício; pátina orgânica, devido a grande umidade, chegando a apresentar locais com líquens, principalmente no topo da platibanda; vegetação fixada à platibanda, contribuindo para rachaduras e infiltração da água; rachaduras e partes quebradas na cerâmica de revestimento do topo da platibanda e na pingadeira em telha capa e canal.

A cobertura dos banheiros e copa, junto à fachada lateral, também contribuía para infiltração de água na parede por falta de manutenção das telhas e calhas da mesma.

Todas as calhas deveriam ser trocadas por novas, em folha de cobre, na mesma secção que a existente. Os tubos de queda deveriam ser limpos e obstruídos.

Destelhamento por partes. Limpeza com sabão neutro e escova de cerdas macias, e, após a triagem (avaliação das características originais e estado), recolocadas nas partes visíveis, para composição do conjunto.

As telhas que cobriam especificamente a área da garagem deveriam ser inteiramente substituídas por outras novas, em mesmo desenho e material

Em relação a estrutura, o telhado encontrava-se em estado razoável, sendo necessária a troca de poucas peças estruturais. Porém para maior durabilidade deste telhado foi indicada a substituição de todas as ripas, frechais, e barrotes de sustentação do forro. Nas tesouras, terças, espigões, cumeeiras e caibros foi recomendada substituição somente quando estritamente necessário.

As novas peças de madeira deveriam ser de lei na mesma bitola e detalhamento das peças existentes e previamente imunizadas.

Para a imunização contra insetos deste telhado foi indicado o método de Iscagem. (iscas líquidas que atraem os cupins que levam o veneno diretamente a rainha, sendo essa a forma de acabar com toda a colônia no local); além do monitoramento constante.
