● Implementação da obra (2007/2008)

● Fachadas (os procedimentos se iniciaram nas fachadas externas em fevereiro de 2008.)

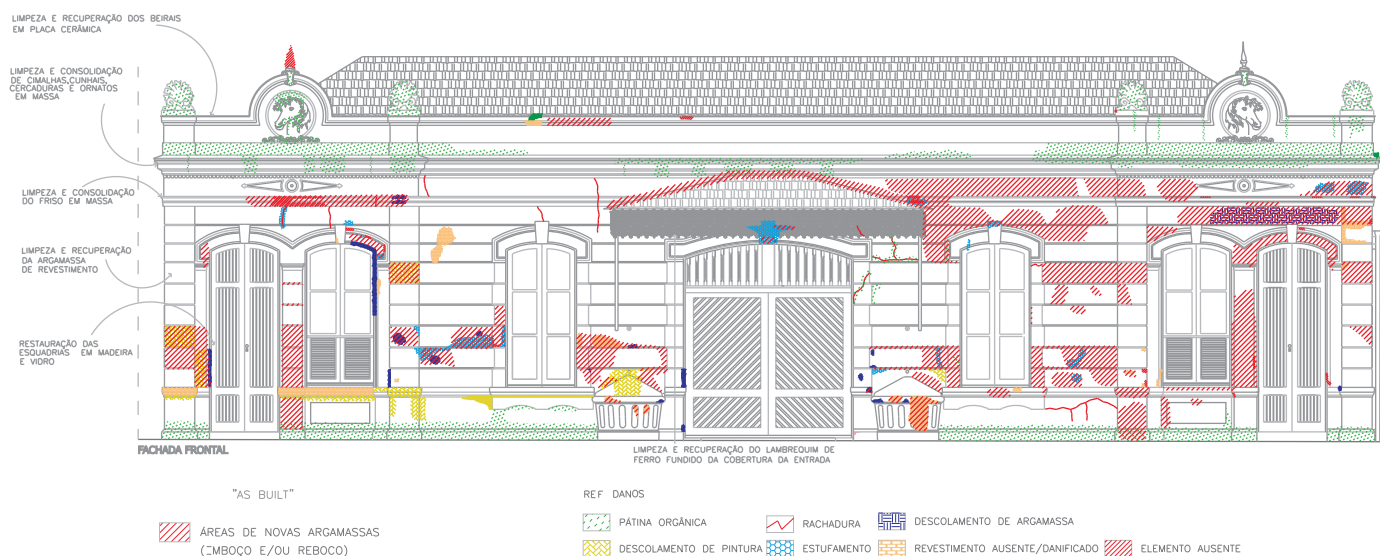
Este procedimento é verificado principalmente nas fachadas internas, porém vale também para as externas. Abaixo, no desenho de as built, pode-se ver como ficaram as substituições de argamassa na fachada frontal.

A retirada das argamassas de cimento se mostrou um risco a integridade da alvenaria, e foi determinada a interrupção da remoção dessas argamassas. Com isto, por recomendações do IPHAN, em alguns trechos foi executado um friso de “transição” entre a argamassa cimentícia e a argamassa de cal, que evitaria fissuras decorrentes da diferença de composição entre as mesmas. Este friso foi feito com argamassa mista de cimento, cal e areia fina com traço 1:2:9.

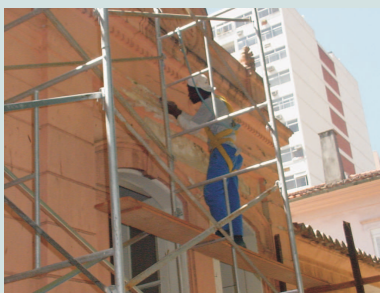
29.02.08 remoção de pintura da fachada

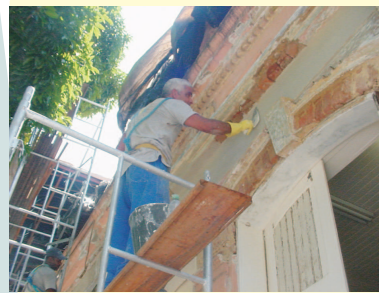
28.03.08 repasse da argamassa a base de cal nas áreas onde houve a remoção de reboco

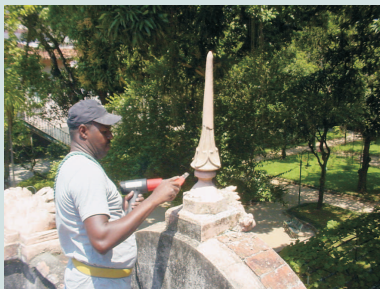
29.02.08 Preparação da superfície da fachada para pintura – remoção com espátula de antigas demãos de pintura - pináculo

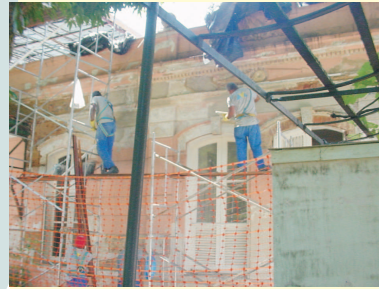
28.03.08 repasse da argamassa a base de cal nas áreas onde houve a remoção de reboco

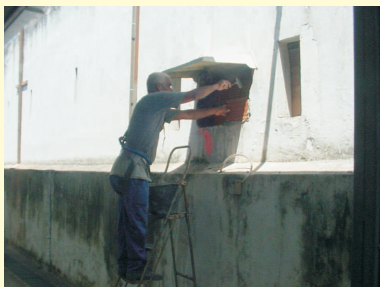
04.03.08 Fechamento dos vãos de ar condicionado

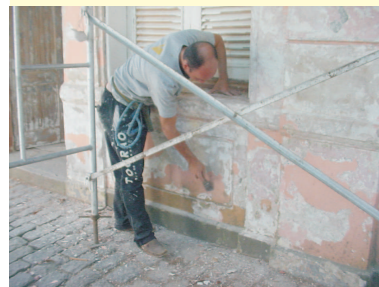
31.03.08 remoção com espátula das antigas demãos de pintura

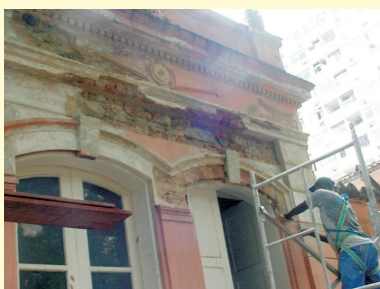
25.03.08 remoção da argamassa comprometida

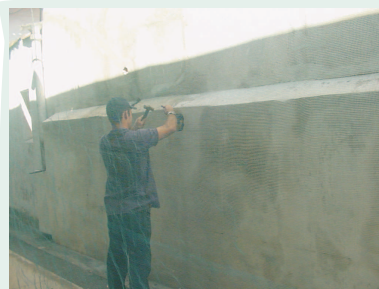
14.04.08 retirada de argamassa irregular (que não é de cal, fachada fundos – estacionamento FCRB).

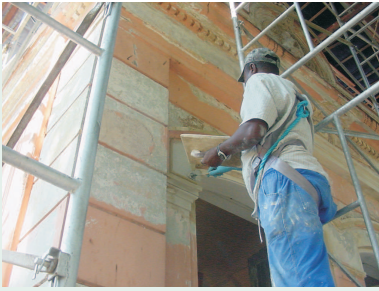
16.04.08 repasse de argamassa de cal nas áreas de onde foi retirada argamassa irregular

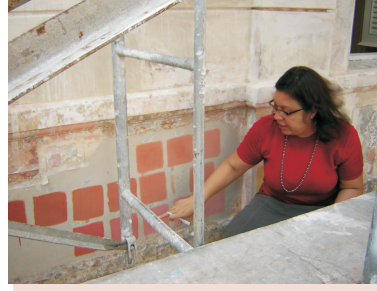
27.05.08 cores para teste em área maior, a fim de escolher a tonalidade ideal para pintura

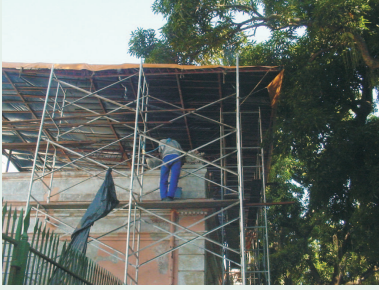
25.04.08 remoção de argamassa irregular (que não é de cal)

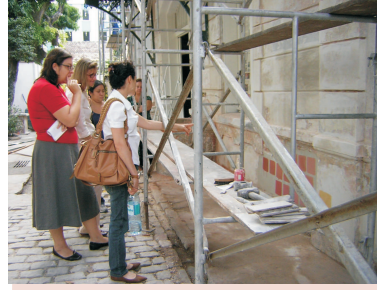
27.05.08 cores para teste em área maior, a fim de escolher a tonalidade ideal para pintura

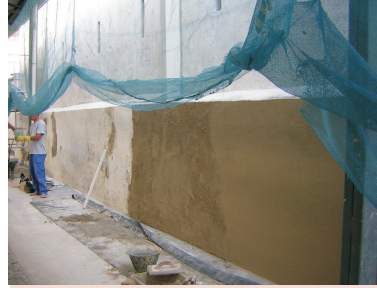
29.05.08 repasse de argamassa nas áreas onde houve remoção de argamassa irregular (fachada fundos)

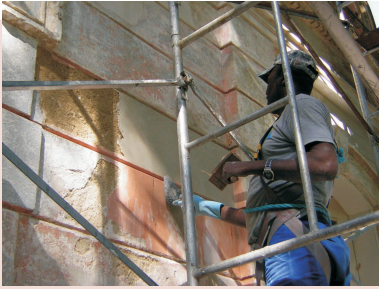
14.05.08 repasse de argamassa nas áreas onde houve remoção de argamassa irregular

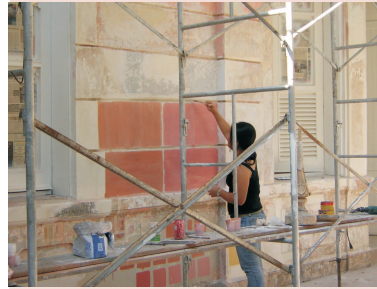
28.05.08 Restauração das fachadas – Teste de pintura conforme solicitado

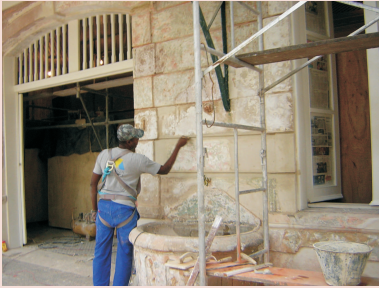
16.05.08 remoção com espátula das antigas camadas de pintura

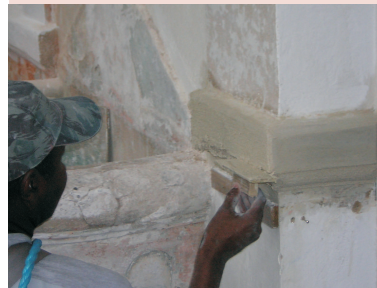
30.05.08 Repasse de argamassa nas áreas onde houve remoção de argamassa irregular

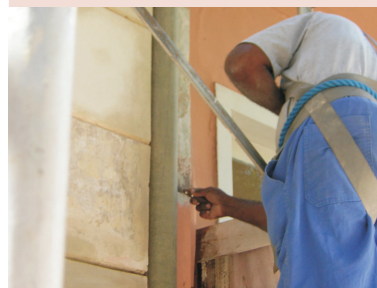
03.06.08 Remoção de tubo desativado existente na fachada.

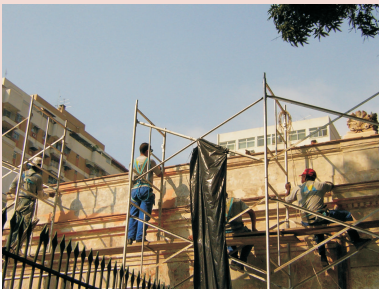
26.05.08 Restauração das fachadas – Colocação da pingadeira de cobre na cimalha.

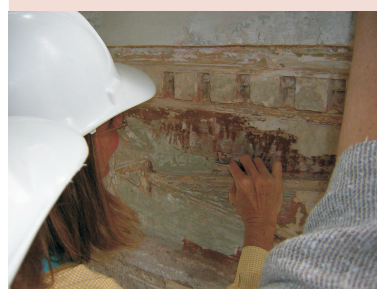
04.06.08 Nova prospecção por Ana Lúcia Gonçalves e Cláudia Nunes: material para pesquisas futuras

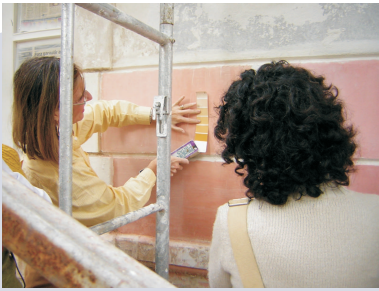
04.06.08 escolha das novas cores da fachada – optou-se pelo rosa claro encontrado.

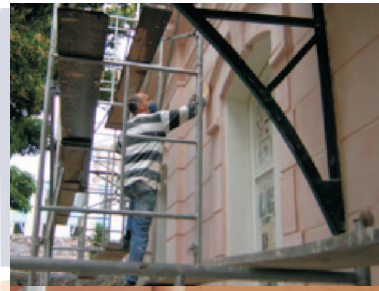
23.06.08 Repintura das fachadas – 4ª demão – cor rosa.

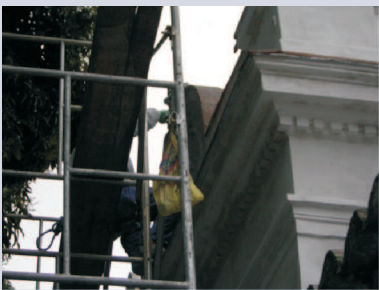
10.06.08 1º demão de pintura a base de cal – cor branca para fundo (uniformidade).

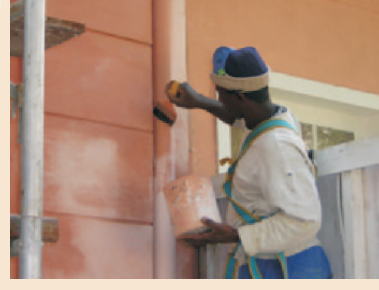
01.07.08 Repintura das fachadas – 5ª demão – cor rosa.

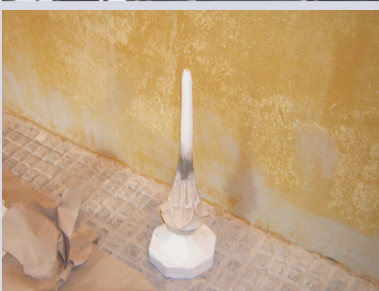
10.06.08 Recuperação do pináculo existente.

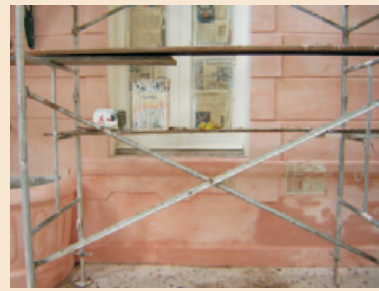
02.07.2008 Repintura das fachadas – 5ª demão – cor rosa.

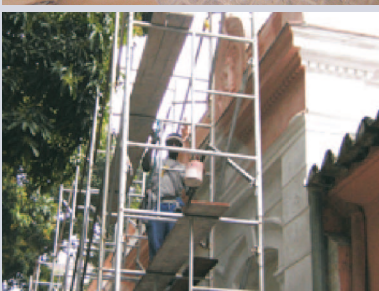
13.06.08 2º demão de pintura a base de cal – cor rosa, aplicada sobre pintura a base de cal.

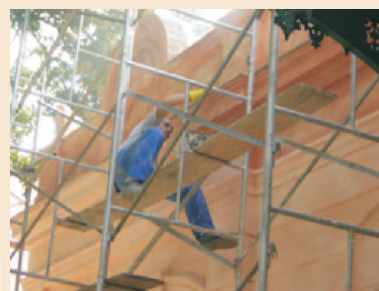
02.07.2008 Repintura das fachadas – 5ª demão – cor rosa.

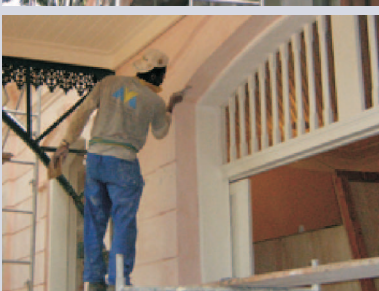
13.06.08 Após parte da pintura ter secado, iniciou-se o processo de lixar a 2ª demão de tinta, para aplicação da 3ª

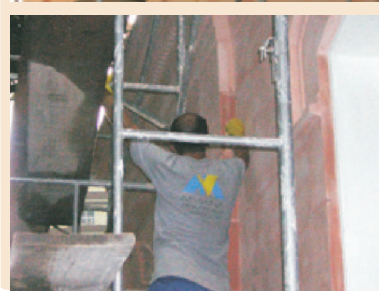
02.07.2008 Repintura das fachadas – 5ª demão – cor rosa.

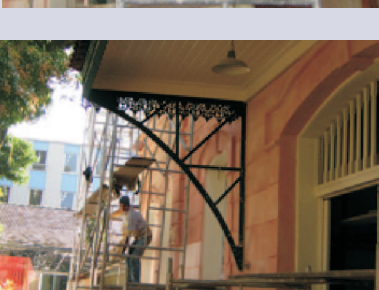
25.06.08 Repintura das fachadas – 4ª demão – cor rosa.

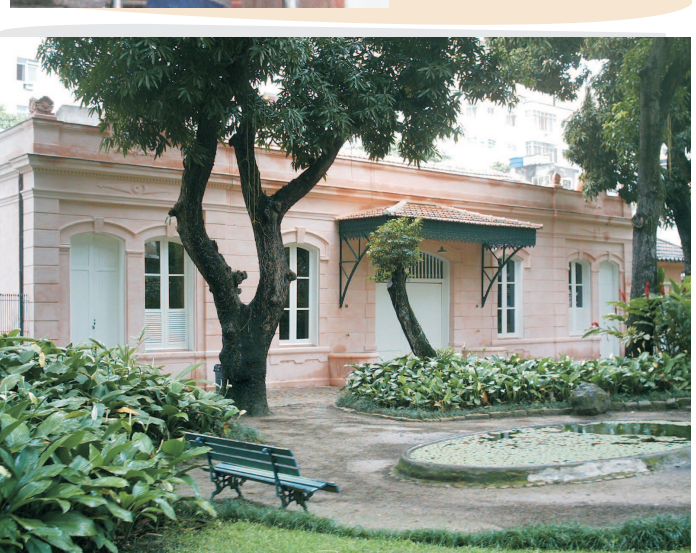
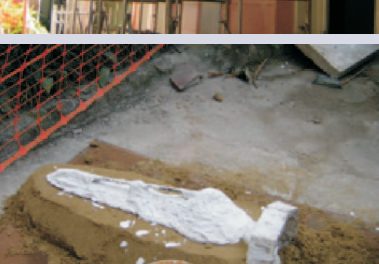
20.06.08 confecção da réplica do pináculo.
