CONSERVAÇÃO DAS SUPERFÍCIES ARQUITETÔNICAS DO MUSEU CASA DE RUI BARBOSA. ETAPA DE TESTES DAS ARGAMASSAS À BASE DE CAL.

CARVALHO, Claudia S. Rodrigues de. Arquiteta Dc PSc, arquiteta da Fundação Casa de Rui Barbosa e coordenadora do plano de conservação preventiva do Museu Casa de Rui Barbosa.

FERREIRA, Thiago Turino. Arquiteto MSc, bolsista do tipo desenvolvimento tecnológico (nível superior DT3) da Fundação Casa de Rui Barbosa.

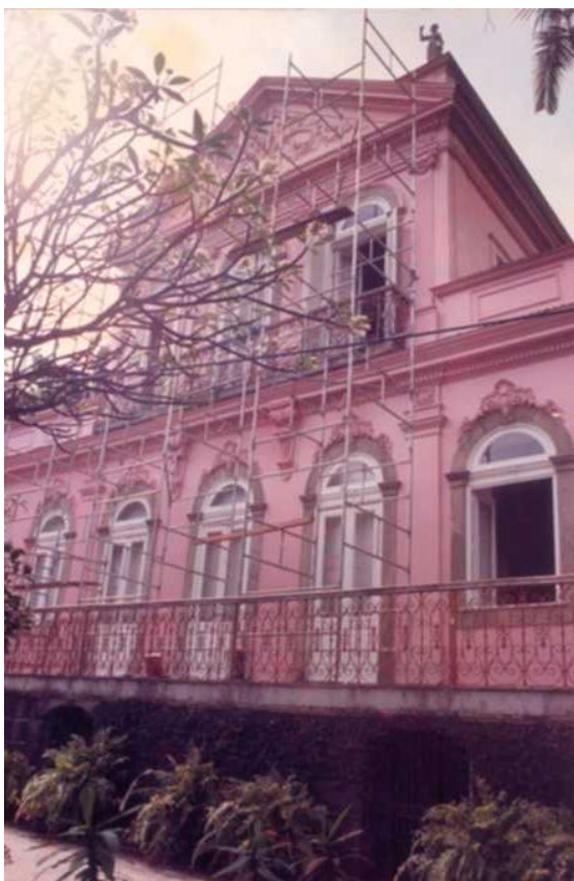
Intervenção nas fachadas do museu – década de 1980 (Fonte: Arquivo FCRB).

A compatibilidade dos materiais utilizados, as agressões ambientais, bem como a manutenção deficiente, provocaram a deterioração atualmente verificada (excesso de umidade, desagregação de material, bolha nas pinturas, etc.), sendo necessária a aplicação de novas argamassas, bem como de tintas, para sua restauração e conservação.

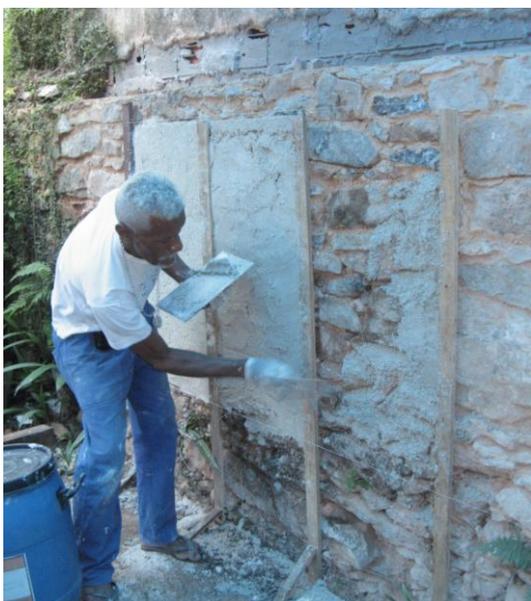
As argamassas do tipo A apresentaram uma consistência seca no momento da aplicação, apresentando uma trabalhabilidade um pouco inferior, dificultando um pouco a aplicação, mas foi evitado a adição de água para não interferir no resultado final. O acabamento final foi feito com uma desempenadeira de plástico e uma colher de pedreiro.

Primeira camada de argamassa sendo aplicada no painel A3 (Fonte: FCRB).

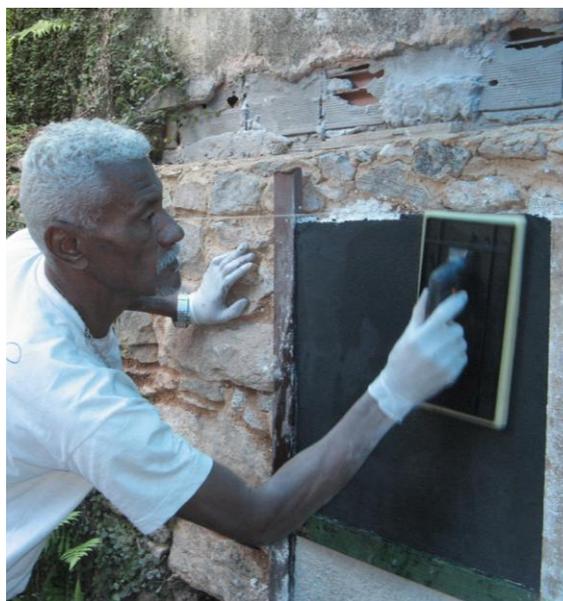
Reboco do painel A1 sendo "camurçado" (Fonte: FCRB).

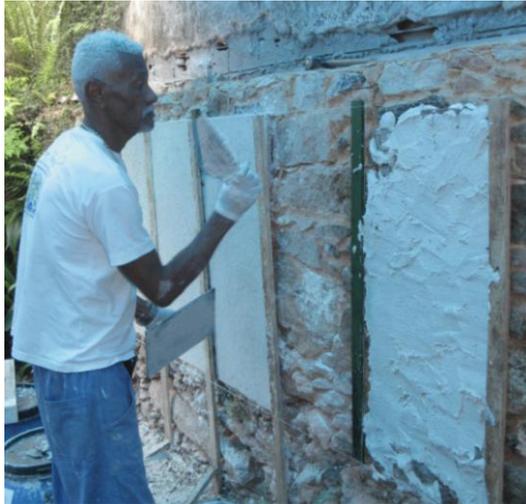
Ficou evidente a diferença de consistência e aparência das argamassas do tipo B para as duas demais. Aparentemente as argamassas apresentavam uma cor muito mais branca e uma consistência mais pastosa. A princípio esta consistência pastosa facilitou o lançamento da argamassa e sua aderência ao suporte, mas à medida que se iam adicionando mais camadas de argamassa iniciou-se a formação de rachaduras aparentes por incidência do seu próprio peso. O acabamento das superfícies dos painéis foram executados da mesma forma, com a desempenadeira de plástico.

Aplicação da primeira camada do painel B1 (Fonte: FCRB).

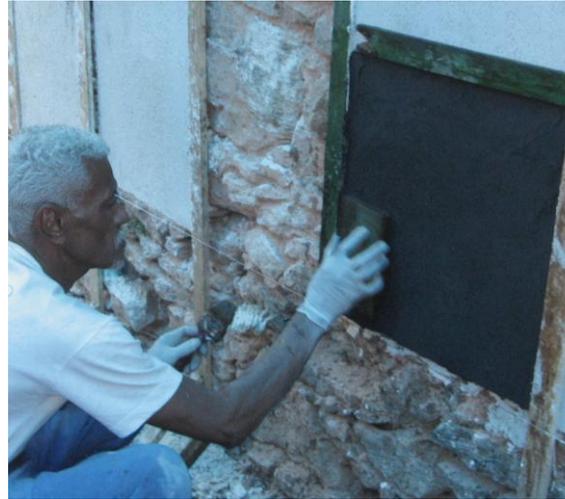
Reboco do painel B1 sendo desempenado (Fonte: FCRB).

Enquanto isso os painéis B tiveram uma mudança significativa na argamassa de emboço. O material se contraiu consideravelmente criando rachaduras aparentes a distancia (desde o momento da aplicação já era possível ver fissuras). O excesso de água na formulação das argamassas e o tempo curto de descanso deve ter causado estas patologias. O reboco que apresentou melhor desempenho foi o B3 por apresentar uma proporção maior de areia (traço 1:5) o que reduziu a retração da argamassa, gerando poucas fissuras. Quanto a dureza e coesão, o material apresentava um ótimo resultado, ao que parece a argamassa ficou muito mais homogênea que as outras por causa do apagamento da cal junto com a areia. Já em relação ao acabamento, o reboco se apresentou mais homogêneo em relação a cor mas a textura apresentava marcas deixadas pela tábua usada no acabamento. Entretanto a pintura apresentou um resultado pouco homogêneo em relação a cor e textura, ficou evidente a variação de cores acentuando assim as marcas do pincel.

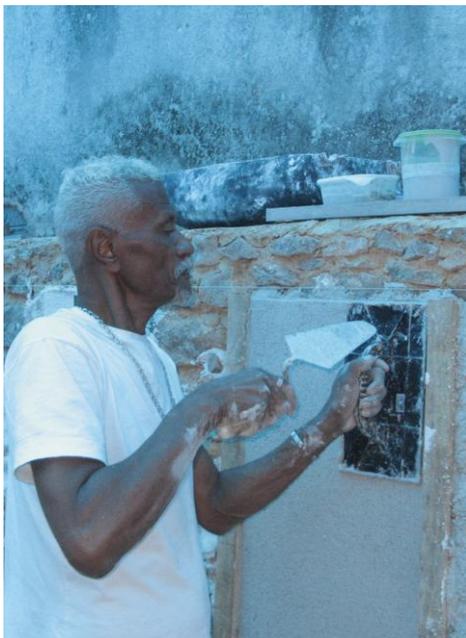
A argamassa C1 apresentou uma maior plasticidade e facilidade ao ser lançada na parede por apresentar uma proporção maior de pasta de cal. A dificuldade de aplicação da argamassa foi inversamente proporcional a quantidade de pasta de cal, sendo a argamassa C3 a mais seca e arenosa.

Painel C1 recebendo o acabamento (Fonte: FCRB).

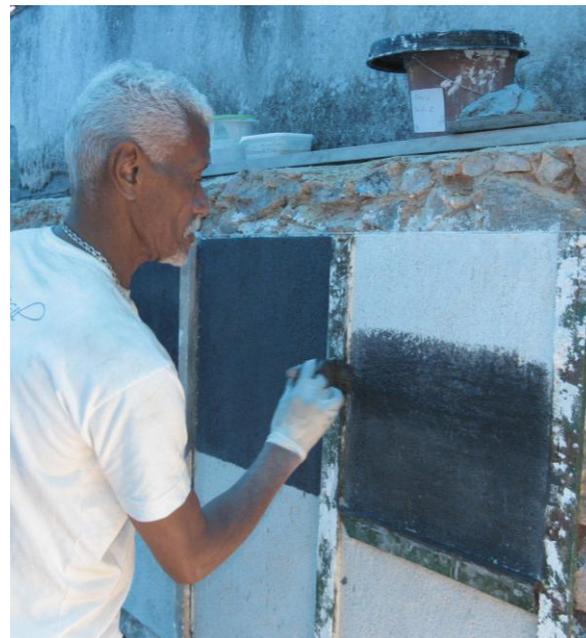
Pintura do Painel C3 sendo aplicada (Fonte: FCRB).

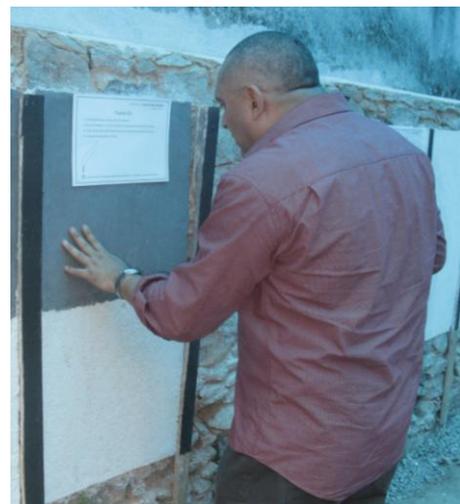
Avaliação visual dos painéis. (Fonte: FCRB).

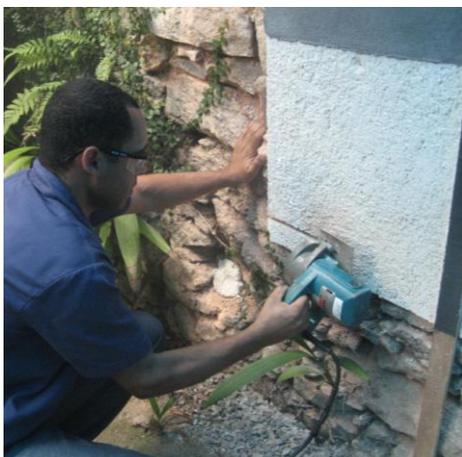
Remoção de amostras das argamassas para análise laboratorial. (Fonte: FCRB).
